高圧ガス事故概要報告

整理番号 —	事故の呼称 LPG 回収装置の配管閉塞による設計圧力の超過事案 (非高圧ガス事故)			
事故発生日時 2022年12月23日(木) 5時43分	事故発生場所 愛媛県 今治市	事故発生事象 1次)その他 (危険な状態) 2次)	事故発生原因 (主)設計不良 (副)	
施設名称 LPG 回収 装置	機器 配管	材質 STPG 370-S	概略の寸法 呼び径 1/2B Sch80、3/4B Sch80、1 1/2B Sch80、 2B Sch80、3B Sch40	
ガスの種類および名称 可燃性ガス (液化石油ガス)	高圧ガス製造能力 290,973,284 m ³ /日(事業所) 945,740 m ³ /日(施設)	常用圧力 1.83 MPa	常用温度 34℃	
被害状況(人的被害、物的被害) 人的被害: なし 物的被害: なし				
<p>事故の概要</p> <p>LPG 回収装置において、定常運転中、配管系の圧力が上昇し、設計圧力を超過した。配管系が危険な状態になったと判断し、原料供給を停止して、LPG 回収装置の運転を停止する措置(応急の措置)を講じた。</p> <p>以下、事故の概要を時系列で記す。</p> <p>05時30分 計器室の運転員は、次の2つに気が付き、配管閉塞が疑われるため、閉塞箇所の調査を開始した。</p> <p>① 水素化分解装置とLPG回収装置を結ぶ配管系の流量が、低下傾向にある(図1参照)。</p> <p>② ナフサ水素化処理装置とLPG回収装置を結ぶ配管系の圧力が、上昇傾向にある(図1参照)。</p> <p>05時43分 計器室の運転員は、ナフサ水素化処理装置とLPG回収装置を結ぶ配管系の圧力がさらに上昇(2.59MPaまで)し、設計圧力(1.88MPa)を超過していることに気が付いた(図1参照)。</p> <p>05時45分 計器室の運転員は、ナフサ水素化処理装置からLPG回収装置への液化石油ガスの送液を停止し、LPG回収装置の運転を停止する操作を開始した。</p> <p>05時46分 配管各所の圧力調査によって閉塞箇所が特定されたため、現場の運転員は、配管の閉塞を解消する運転操作(バルブの開閉、配管系のブロー、スチームによる配管系の加温など)を実施した。</p> <p>06時02分 計器室の運転員は、自衛消防、事業所内の関係部署に連絡した。</p> <p>06時06分 係長は、119番通報した。</p> <p>06時08分 自衛消防は、現場に到着した。</p> <p>06時30分 計器室の運転員は、LPG回収装置の運転停止を確認した。</p> <p>自衛消防は、撤収した。</p>

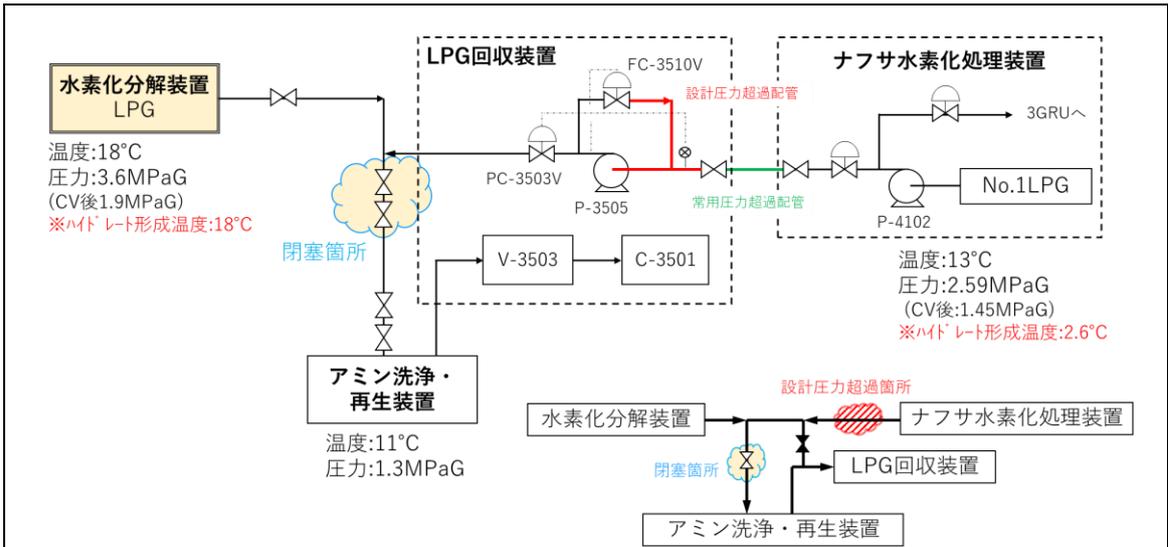
図 2 LPG 回収装置の概要

LPG 回収装置は、水素化分解装置とナフサ水素化処理装置から留出される液化石油ガスを原料とし、アミン洗浄・再生装置で硫化水素を除去して、アミン洗浄された液化石油ガスからプロパンとブタンを回収する装置である(図 2 参照)。

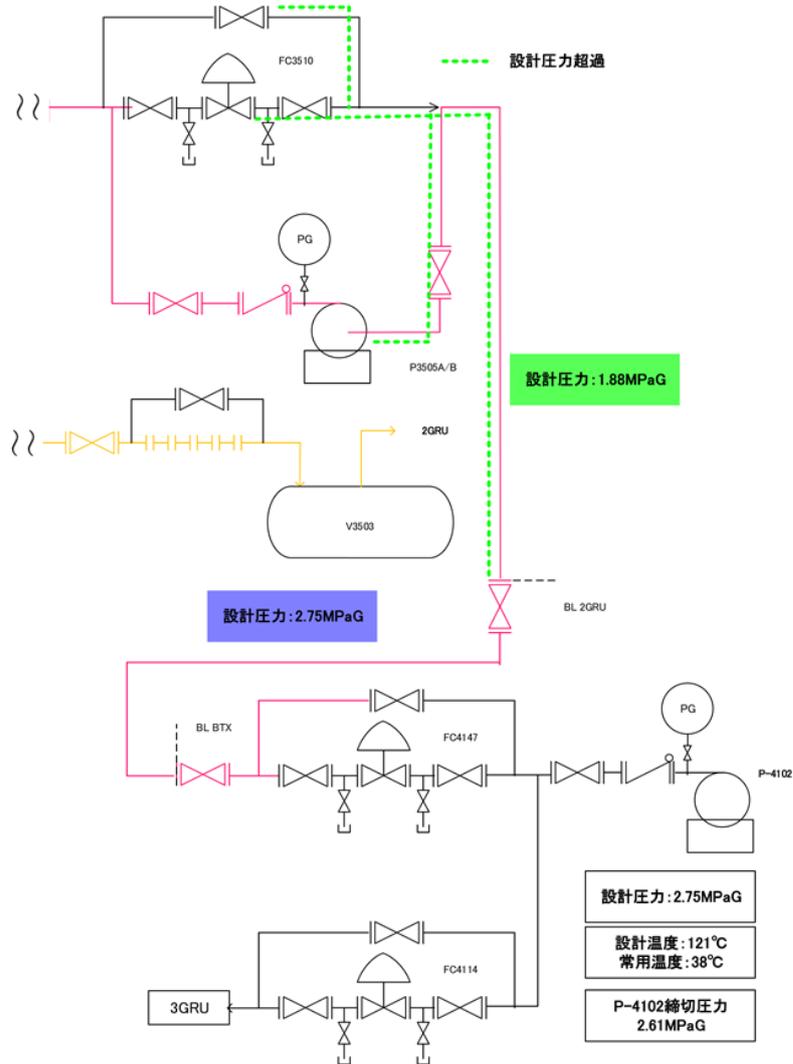
図 3 設計圧力を超過した配管系の範囲

配管系の圧力が上昇し、設計圧力を超過した配管系は、ナフサ水素化処理装置と LPG 回収装置を結ぶ、石油学会規格(JPI)クラス 300 を適用した仕様の配管系のうち、LPG 回収装置の入口バルブからポンプ、流量調整弁までの範囲(長さ 15m 程度)であった(図 3 参照)。

なお、設計圧力を超過した範囲には、法定の安全装置が設けられていなかった。また、この配管系では、本事故(非高圧ガス事故)の後に 2 度(2023 年 1 月 25 日、2 月 16 日)の圧力上昇が発生した。

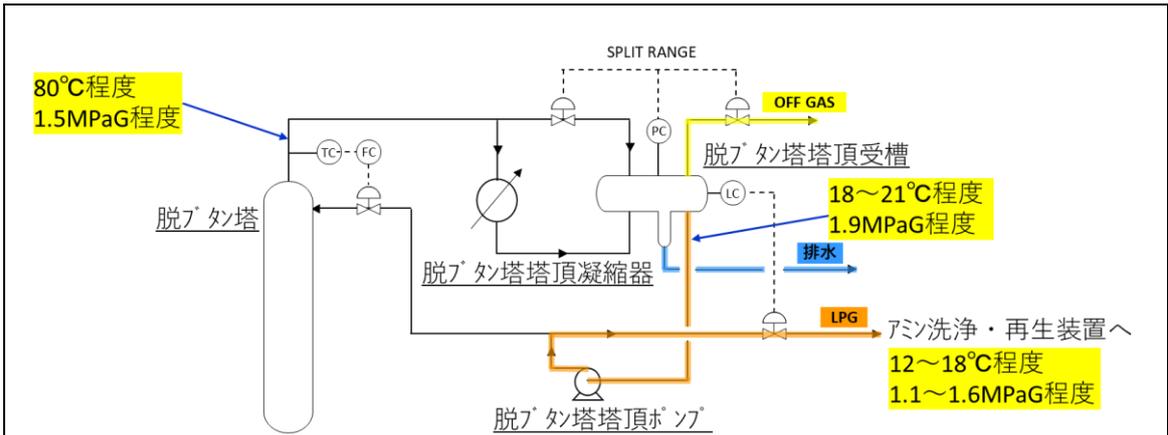
図4 配管系の閉塞の要因検討の検討範囲

① 配管系の圧力上昇が発生したときの温度、圧力を、次に示す(図 4 参照)。

- ・水素化分解装置の脱ブタン塔(デブタナイザー)の塔頂は、温度 80°C程度、圧力 1.5MPa 程度。
- ・水素化分解装置の脱ブタン塔(デブタナイザー)塔頂受槽の出口から送液される LPG は、温度 18~21°C程度、圧力 1.9MPa 程度。
- ・アミン洗浄・再生装置の入口まで送液される LPG は、温度 12~18°C程度、圧力 1.1~1.6MPa 程度。

⑤ 水素化分解装置の脱ブタン塔(デブタナイザー)塔頂受槽の出口とアミン洗浄・再生装置の入り口を結ぶ配管系で、外気により LPG が冷却され、ハイドレート(包接水和物)が発生し、配管系が閉塞した。

水素化分解装置の脱ブタン塔(デブタナイザー)と脱ブタン塔(デブタナイザー)塔頂受槽の間に設置された熱交換器の冷却能力を低下させるため、伝熱管(チューブ)の一部にプラグ打ちを施した。また、熱交換器の出口温度の下限値を、規程類に定めた。

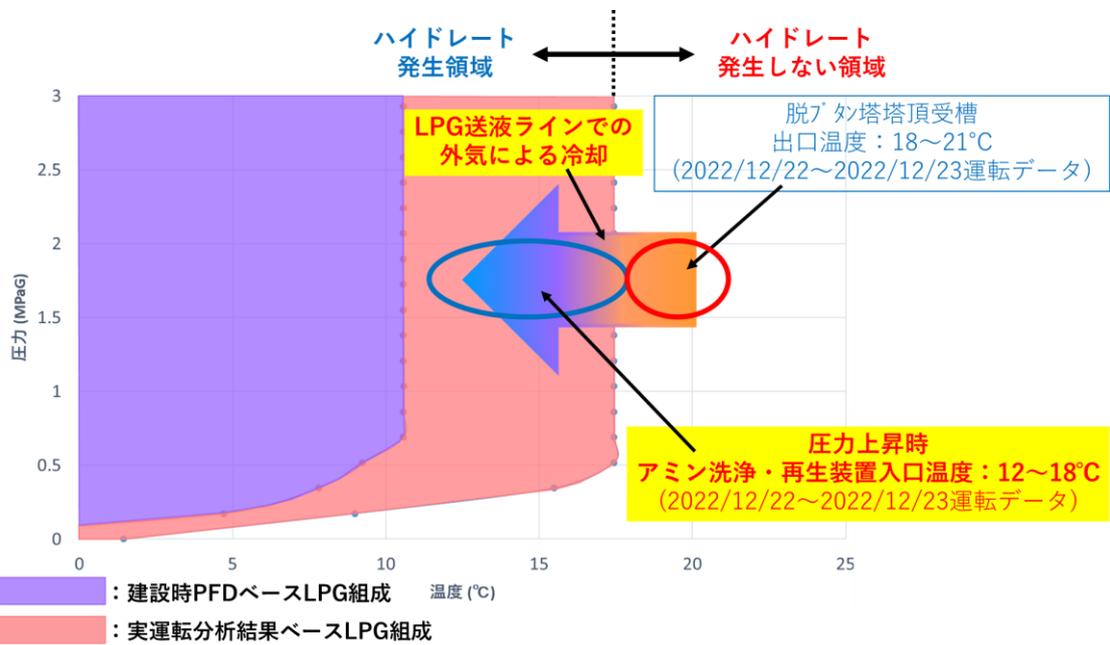
図5 ハイドレート発生領域の検討結果

③ 建設時 PFD(Process Flow Diagram)ベースの LPG 組成の場合、温度が 10°Cより低下するとハイドレート(包接水和物)が発生する(図 5 参照)。

④ 実際の運転時の分析結果ベースの LPG 組成の場合、温度が 17°Cより低下するとハイドレート(包接水和物)が発生する(図 5 参照)。

ハイドレート(包接水和物)の発生に影響する LPG 中の硫化水素濃度の上限値を、規程類に定めた。
