## 高圧ガス事故概要報告

| 整理番号<br>2007-342 | 事故名称<br>液化窒素容器の転落・漏えい | | |
| 事故発生日時<br>2007-7-3 10 時頃 | 事故発生場所<br>東京都八王子市 | | |
| 施設名称<br>液化窒素容器 | 機器名<br>液面計 | 主な材料<br>真鍮 | 概略の寸法<br>- |

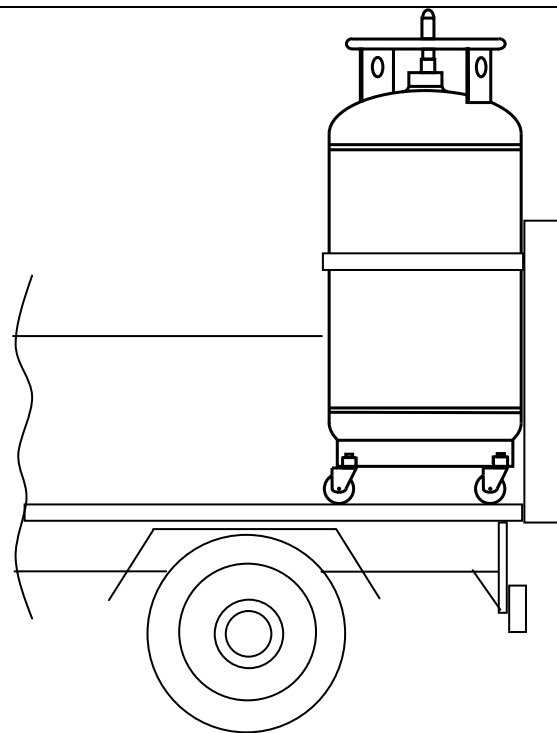
図 低温容器の概略図

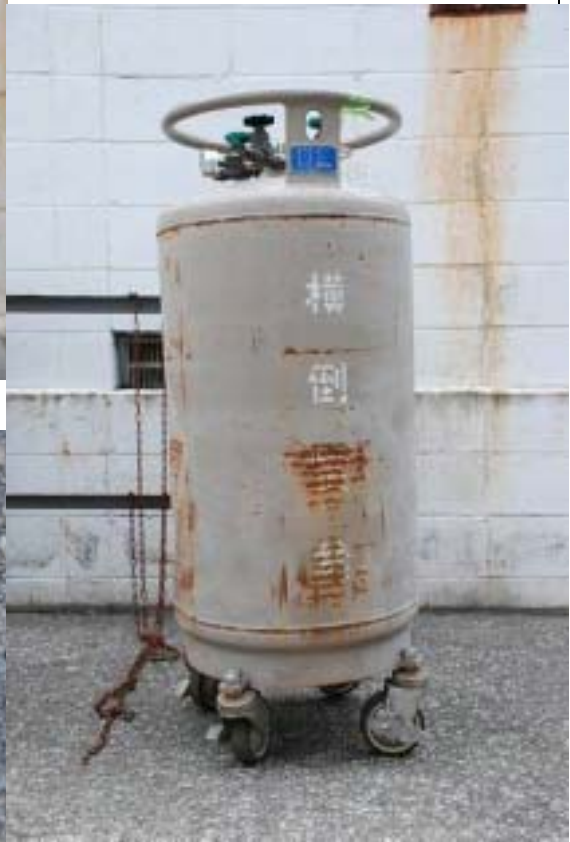
写真 転落容器 (2本のうちの1本) の外観

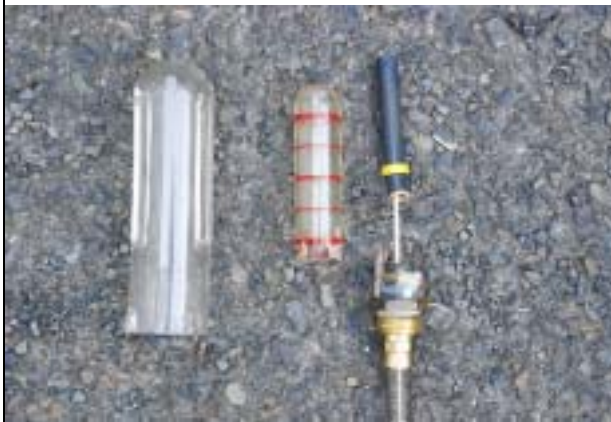
| <p>被害状況</p> <p>キャスター付き液化窒素容器（商品名：セルファー）をトラックで運搬中、固定していたベルトが切れ、荷台から液化窒素容器（120L×2 本）が転落し、液面計が破損して液化窒素が漏えいした（人的被害無し）。</p> | | | |

写真 液面計の損傷

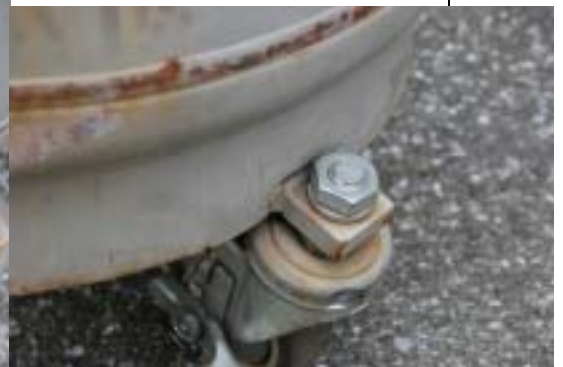
写真 キャスターの損傷状況

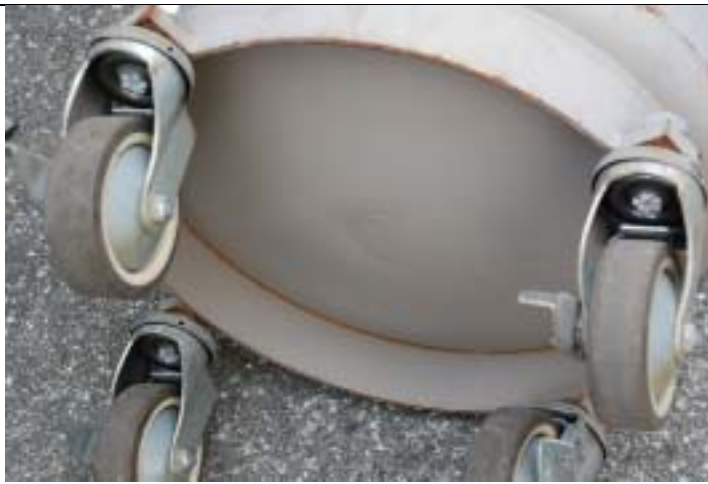
写真 下部鏡の損傷状況

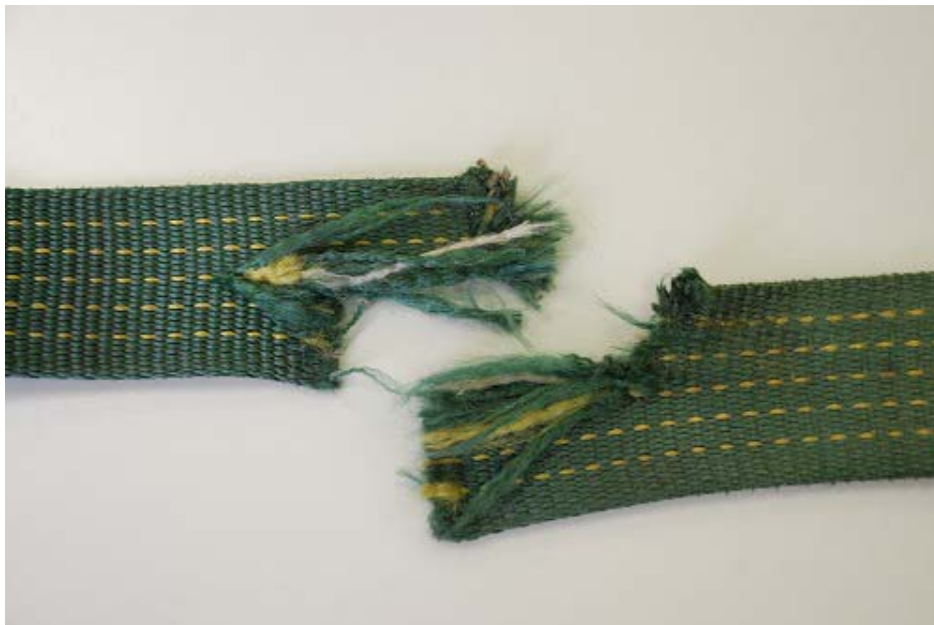
写真 切断した荷締め機のベルト

1. 容器と後部バンパからの距離を基準通り確保する。
2. トラックの荷扉および後部ゲートを確実に締結する。
3. 転倒転落の防止のため、容器を確実に固定する。
4. 荷締め機およびベルトの定期点検、日常点検を行う。
5. 作業員、従業員へ低温容器の危険性および取り扱い作業について、再教育を実施する。

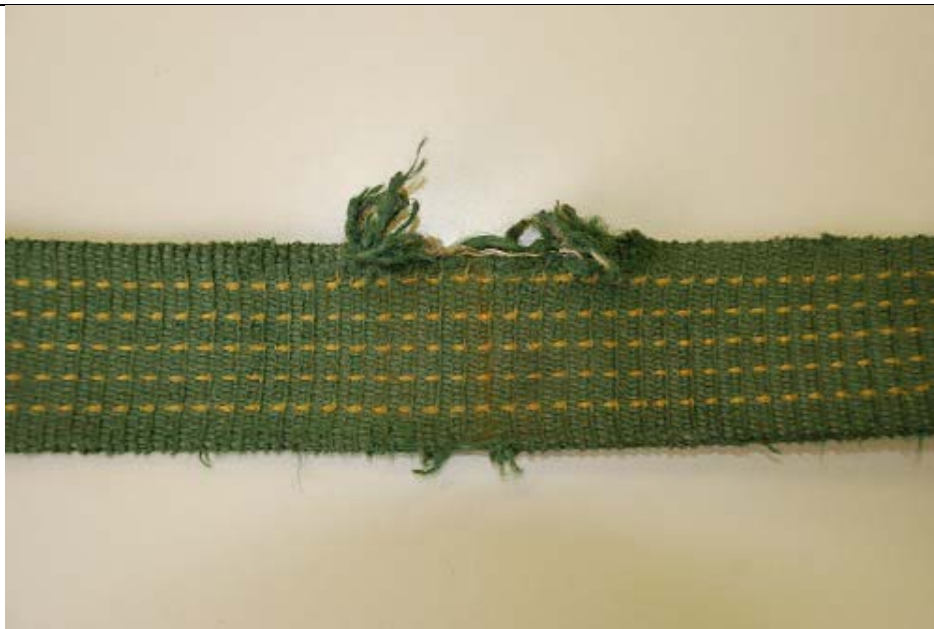
写真 ベルトの損傷

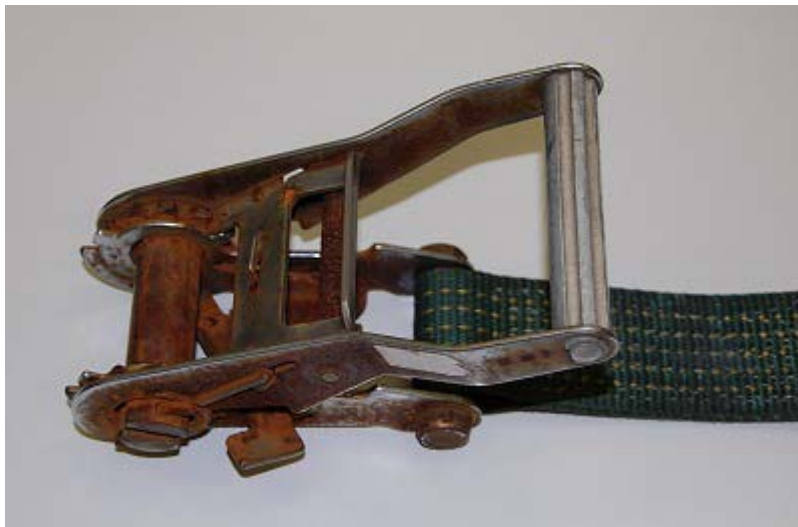
写真 荷締め機のラチェット部
