## VI 液化石油ガス事故調査報告

# 高知県南国市で発生したバルク貯槽に関する事故について

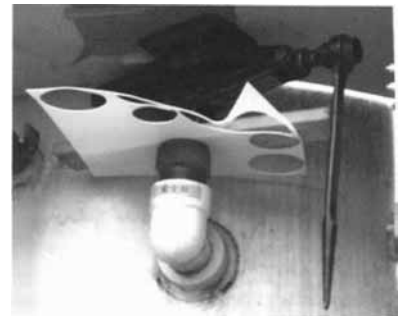
吹き出しが止まるのを待っていたが（通常の場合は直ぐに止まる）止まらなかった。ので少し緩めていったところ、吹き出しが一時的に止まったため、さらに緩めていったところ、安全弁が外れて吹き飛び、ガスが激しく噴出した。（漏えい音はかなり大きな音であったようである。）（10時30分頃）

安全弁を元に戻そうとしたが、不可能であったため、プロテクター内部上面に段ボールを当て、安全弁元弁にテフロン板パッキンと木材を重ねて当てて、その間に自動車用ジャッキで張って漏えいを止めた。

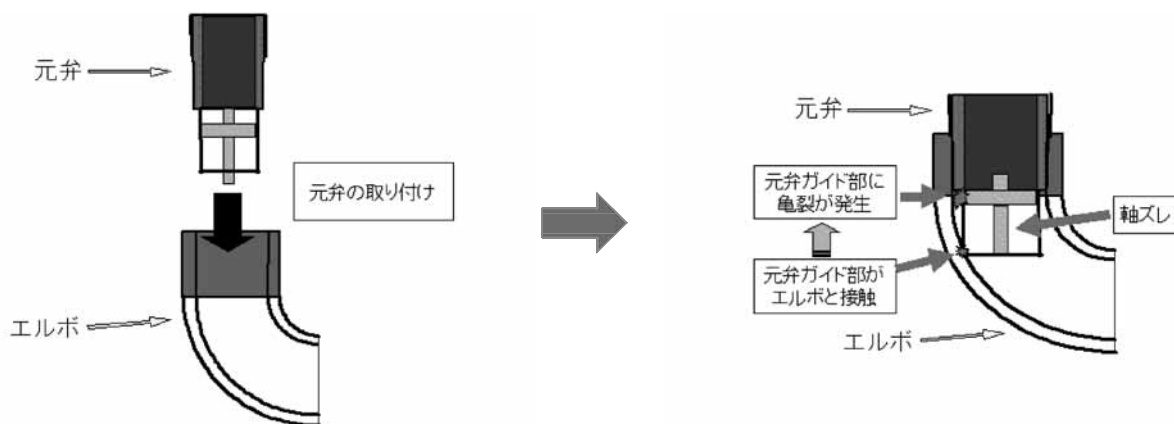
- ① 元弁を取り付けるエルボ内部の直管部分の長さが当該元弁下部のガイド部（以下「元弁ガイド部」という）の寸法より短かったため、元弁をエルボに締め込んだときに元弁ガイド部がエルボ内壁に接触した。
- ② その結果、元弁ガイド部に亀裂が生じて、元弁が軸ズレを起こした。

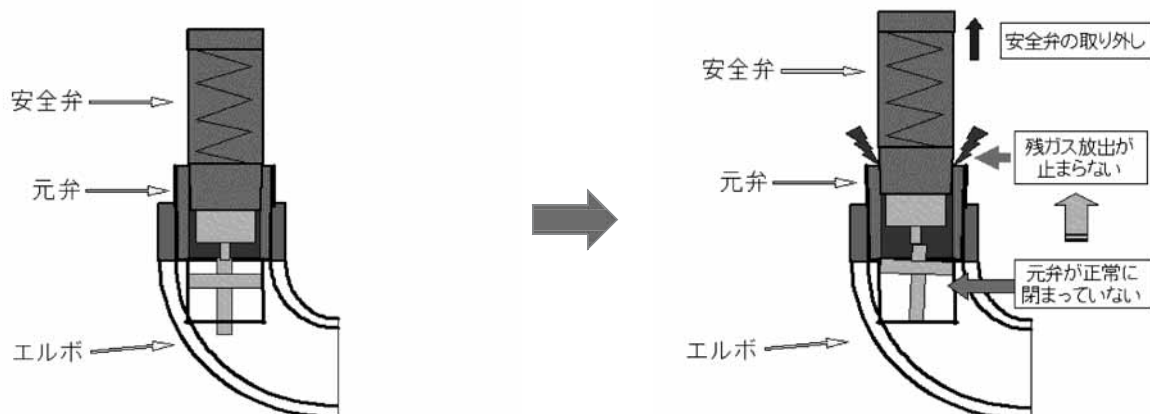
- ③ その後、元弁が軸ズレしたまま、安全弁を取り付けた。  
（なお、元弁の軸ズレは、通常の使用時において、漏えいは発生せず、安全弁の機能にも問題はない。）
- ④ 安全弁交換作業時において安全弁を元弁から取り外したときに元弁が正常に閉止せずガス漏えいした（残ガス放出が止まらなかった）と推定される。

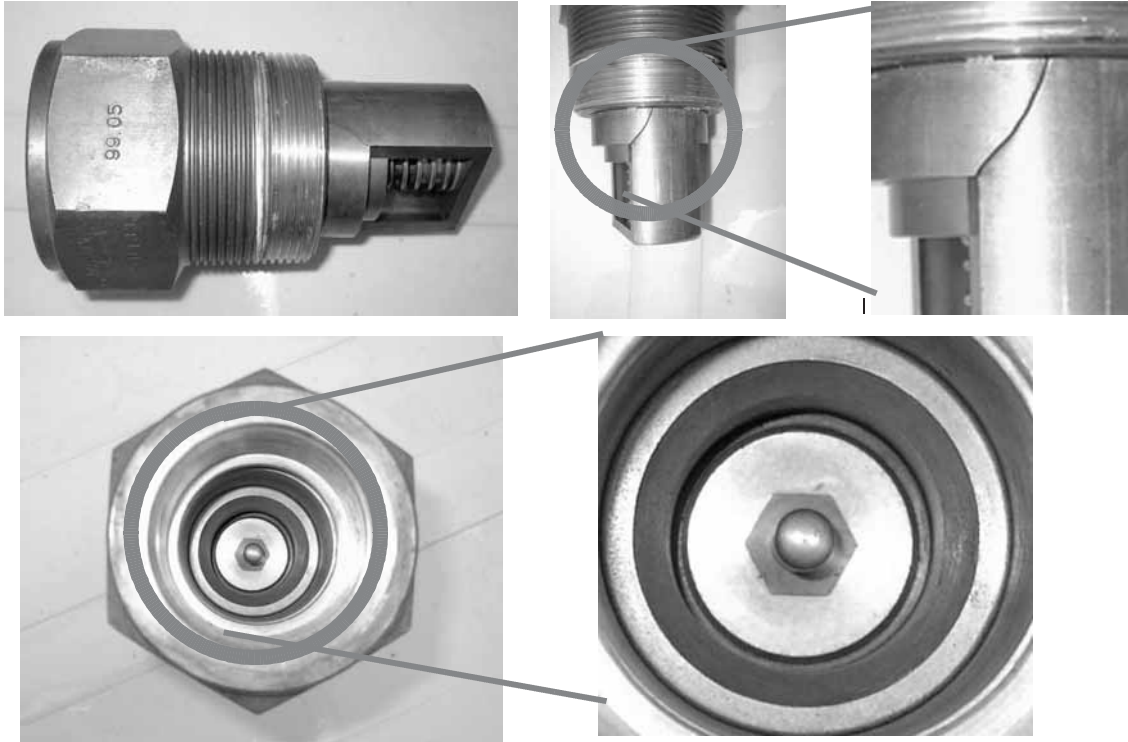
元弁に亀裂が入っている部位が確認され、また、軸ズレをしていることも併せて確認された。

作業会社の話では、元弁を外したとき（事故当日２月９日）に上から覗いたところ、異物が噛み込んでいたということである。（調査時は無くなっており確認できなかった。）

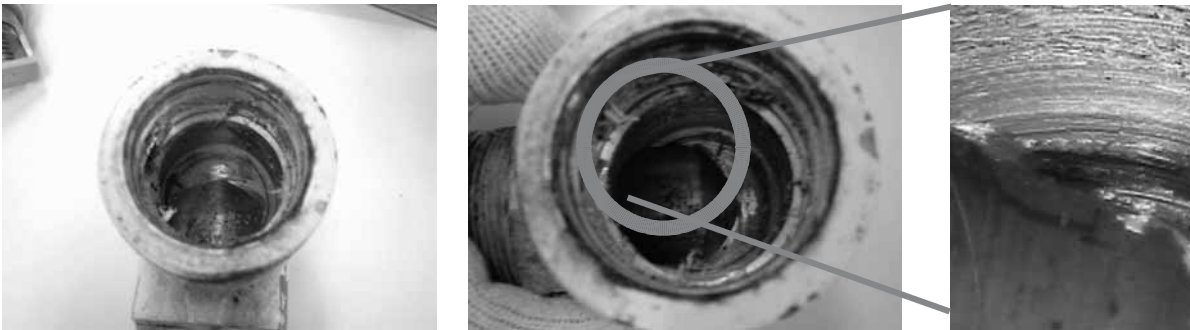
エルボ内部にキズがあることが確認された。元弁を締め込んだ際に接触してできたキズと推定される。(元弁とエルボが接触していた)

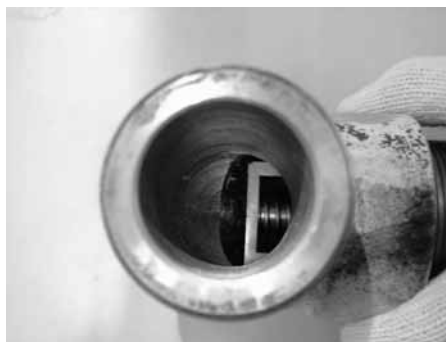
元弁のネジ部はテーパねじとなっておりエルボに締め込んでいくと途中で止まるようになっているが、その状態で元弁とエルボを組み合わせたところ両者が接触することが確認された。

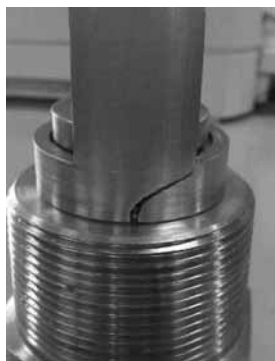
写真 1 同型式元弁の割れの状態

同型式元弁を事故発生エルボに取り付けたところ、締め込みのトルクが 300Nm（3000kgf・cm）となったところで「ピキ」と音がして割れた。なお、割れの目視確認は次の（2）漏れ試験の終了後に行った。＜写真 1＞

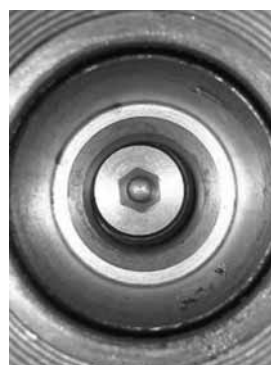
写真 2 同型式元弁の軸ズレの状態

また、300Nm締め付けたときの軸ズレ＜写真 2＞は、単体の状態よりも大きくなっていることが確認された。

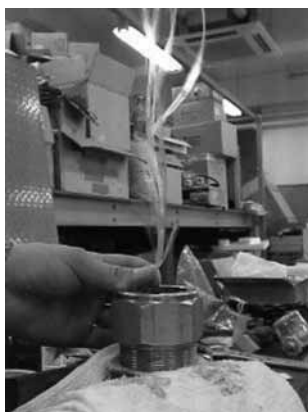
写真 3 同型式元弁の漏れの様子

0.5MPa、0.8MPaのいずれの場合でも安全弁を緩めたときに漏れが止まらなかった。その後、一旦、圧力を抜いて安全弁を取り外した後、徐々に空気を流していったが、勢いよく漏れる状態であった。＜写真 3＞

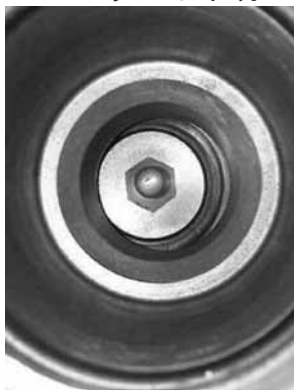
写真4 事故品元弁の軸ズレの状態

事故品元弁を事故発生エルボに300Nmで締め付けたときの軸ズレ<写真4>は、同型式元弁の時と同様に単体の状態よりも大きくなっていることが確認された。

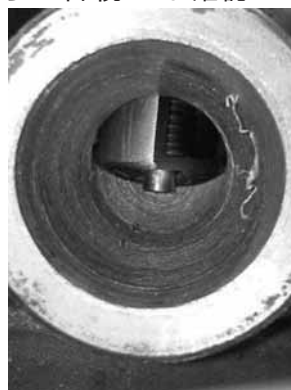
写真5 事故品元弁の状態（戻っていない）

ただし、事故品元弁は既に割れており、それを再度、事故発生エルボに300Nmまで締め込んだため事故時よりも割れが広がり、事故時よりも軸ズレは大きくなって元弁が戻っていないことが確認された。<写真5>そのため、事故時に元弁が戻っていなかったどうかは不明である。なお、上からの目視では確認できなかった。

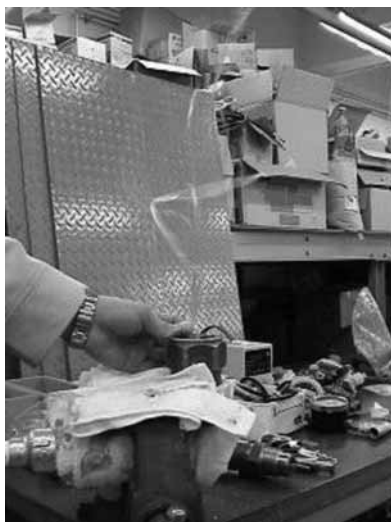
写真6 事故品元弁の漏れの様子

0.5MPa、0.8MPaのいずれの場合でも安全弁を外したときに漏れが止まらなかった。  
(圧力計はいずれの場合も0MPaとなった。)

また、漏えいは微少ではなく、勢いよく漏れる状態であった。<写真6>
