## VI 液化石油ガス事故調査報告

# 高知県南国市で発生したバルク貯槽に関する事故について

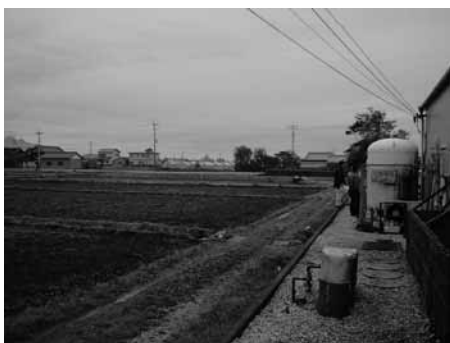
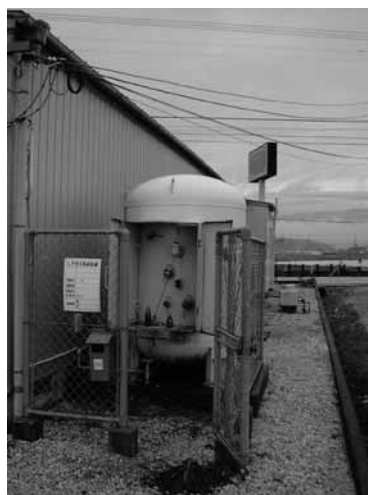
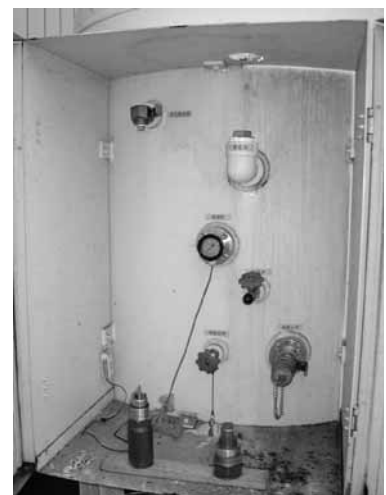
バルク貯槽: 980kg、地上型(たて置き式) 1基

- ① 元弁を取り付けるエルボ内部の直管部分の長さが当該元弁下部のガイド部（以下「元弁ガイド部」という）の寸法より短かったため、元弁をエルボに締め込んだときに元弁ガイド部がエルボ内壁に接触した。
- ② その結果、元弁ガイド部に亀裂が生じて、元弁が軸ズレを起こした。

- ③ その後、元弁が軸ズレしたまま、安全弁を取り付けた。  
（なお、元弁の軸ズレは、通常の使用時において、漏えいは発生せず、安全弁の機能にも問題はない。）
- ④ 安全弁交換作業時において安全弁を元弁から取り外したときに元弁が正常に閉止せずガス漏えいした（残ガス放出が止まらなかった）と推定される。

元弁に亀裂が入っている部位が確認され、また、軸ズレをしていることも併せて確認された。
